抚顺市马郡城铁矿有限责任公司 “9·2”车辆伤害一般事故调查报告

2021年9月2日21时许，抚顺市马郡城铁矿有限责任公司发生一起车辆伤害事故，造成一人死亡。

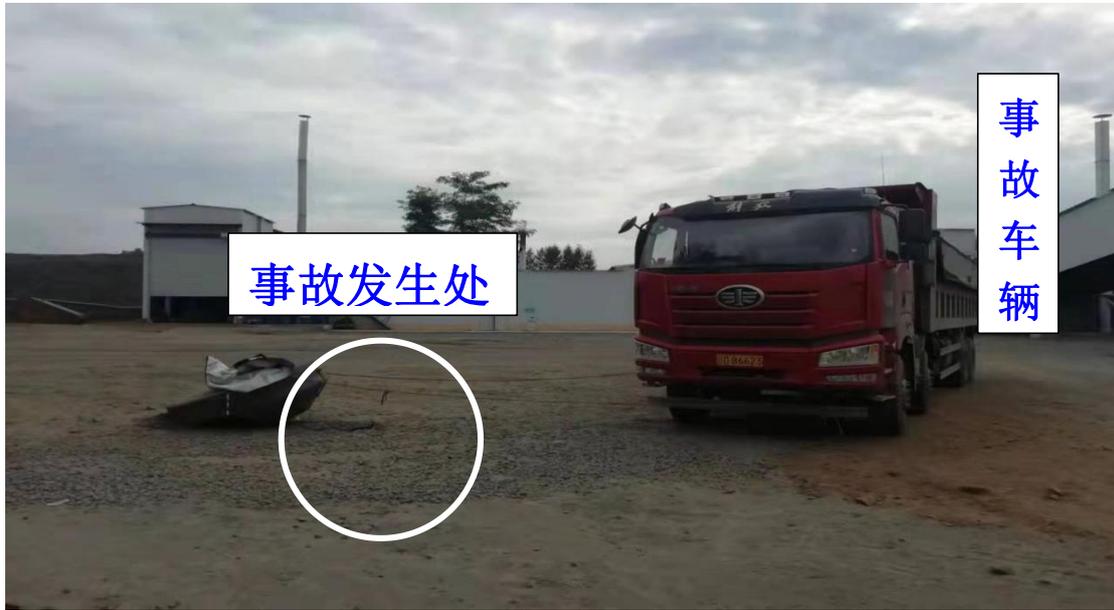
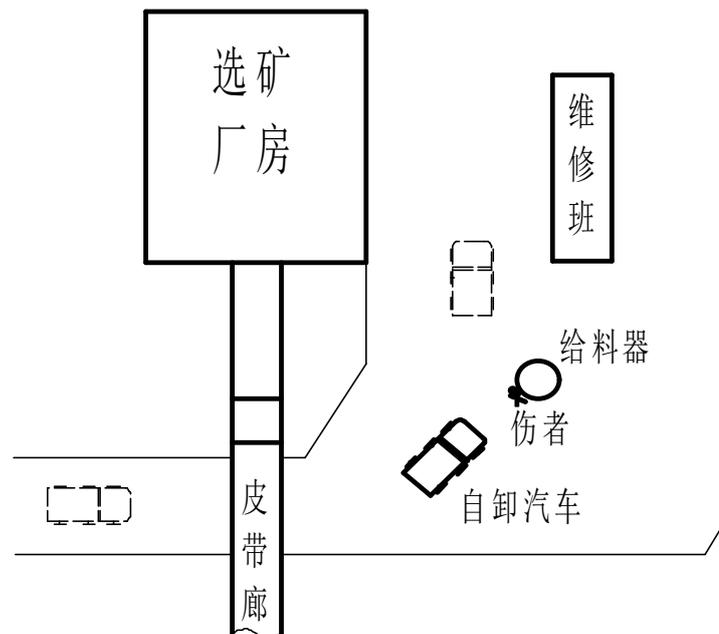
当日，选矿厂矿长关亚文安排维修班班长彭军带领张朋波等在选矿厂厂房内进行设备抢修，20时30分许旧给料器被拆下，在矿长关亚文指挥下用铲车吊运出厂房，放到选矿厂门口路边。21时许，设备抢修基本完成，张朋波没有和其他人打招呼自己出了厂房。通过事故调查现场勘查分析，事故现场遗留张朋波的安全帽、眼镜、钢板尺，张朋波应该是

想对放在选矿厂门口路边的选矿设备配件（给料器）进行测量。

事故现场照片

驾驶员张文学，安全意识不强，汽车行驶中不注意瞭望，没有看到设备配件和人员，致使发生刮撞，造成张鹏波死亡。

1. 选矿厂将设备配件放在路边，且没有设置安全警示标识，对车辆行驶有一定影响。对此起事故发生负次要责任和直接领导责任。

2. 选矿厂院内没有夜间照明灯，不利于瞭望。

3. 选矿厂院内道路和场地均为同一水平面土质，没有明显的界限，不利于汽车行驶及行人安全。

4. 厂内机动车行驶管理混乱，没设置限速标识，没有明确规定汽车行驶线路及停放位置。

1. 强化安全生产主体责任，加强法律法规学习，建立完善企业全员安全生产责任制、制定管理制度、加强应急预案体系建设和严控操作规程；2. 加强从业人员安全生产教育和培训，有针对性增加安全风险方面教育和进行安全技术培训，提升全员安全防范意识，杜绝习惯性违章操作；3. 完善修订“厂内车辆行驶管理规定”；4. 选矿厂院内增设照明灯，便于夜间工作；5. 选矿厂院内道路和场地设置明显的界限，物品存放必须在远离道路固定场所；6. 厂内增设限速标识，明确规定汽车行驶线路及停放位置。
