# 浙江中冶建设集团有限公司驻上马铁矿 项目部“9·27”延迟爆破一般事故 调查报告

浙江中冶建设集团有限公司驻上马铁矿

项目部“9·27”延迟爆破事故调查组

2021年12月14日

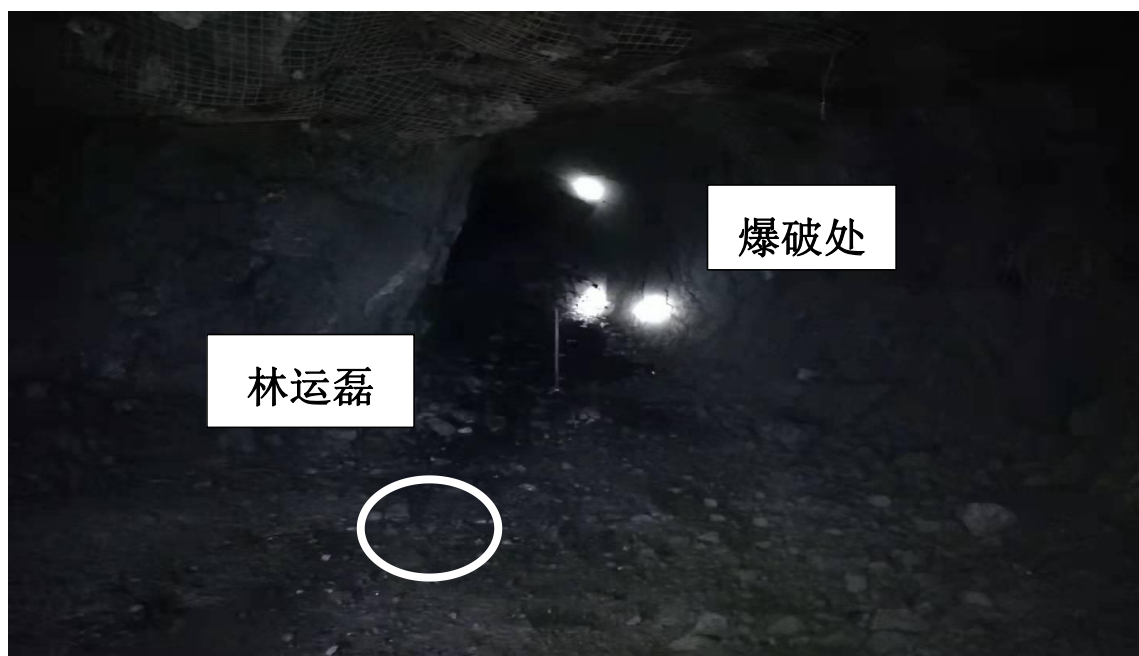
事故现场照片

民爆公司作业人员升井。随后浙江中冶林运磊等进入警戒区，林运磊准备到爆破工作面检查爆破情况，在行进途中，工作面再次发生爆炸，导致林运磊倒地受伤。

在听到炮响 5、6 分钟后，看到民爆破公司安全员胡松、爆破员张浩离开，浙江中冶凿岩组长林运磊同凿岩工韩国东、熊明涛、李昌文进入警戒区域内，沿巷道前行清理导爆管，林运磊走在前头准备到爆破工作面检查爆破情况，在行进到距离爆破工作面约 13 米距离时，爆破面再次发生爆炸，林运磊受到爆破冲击波冲击和炮响惊吓欲逃避脚下羁绊摔倒在地。

1、抚顺县民爆公司爆破作业产生“盲炮”并发生二次

爆炸，警戒设置没有达到规定时间，没有按规定等待最后炮响十五分钟后到爆破工作面检查。为事故发生的主要原因。

2、浙江中冶建设集团有限公司员工林运磊违反规定，提前进入警戒区域内（《爆破安全规程》（GB6722-2014）6.8.1.3 规定为 15 分钟以上）。为事故发生的直接原因。

1、上马矿业做好井巷建设工程安全生产工作统一协调、管理，进一步明确落实建设单位、施工单位的各自安全生产管理职责。加强施工现场安全管理，定期组织安全检查，发现安全问题的，及时督促整改；2、修订完善各项安全生产管理制度并贯彻执行到位；3、重新进行安全风险辨识及安全风险等级确定，制定相应管控措施。构建安全风险分级管控和隐患排查治理双重预防机制，健全风险防范化解机制，提高安全生产水平，确保安全生产；4、制定实施各分项工程施工前、施工完成等工程重要节点，建设单位、施工单位、监理单位联合检查验收“会签”制度；5、加强员工安全教育培训，所有从业人员必须遵章守纪，按规程作业。

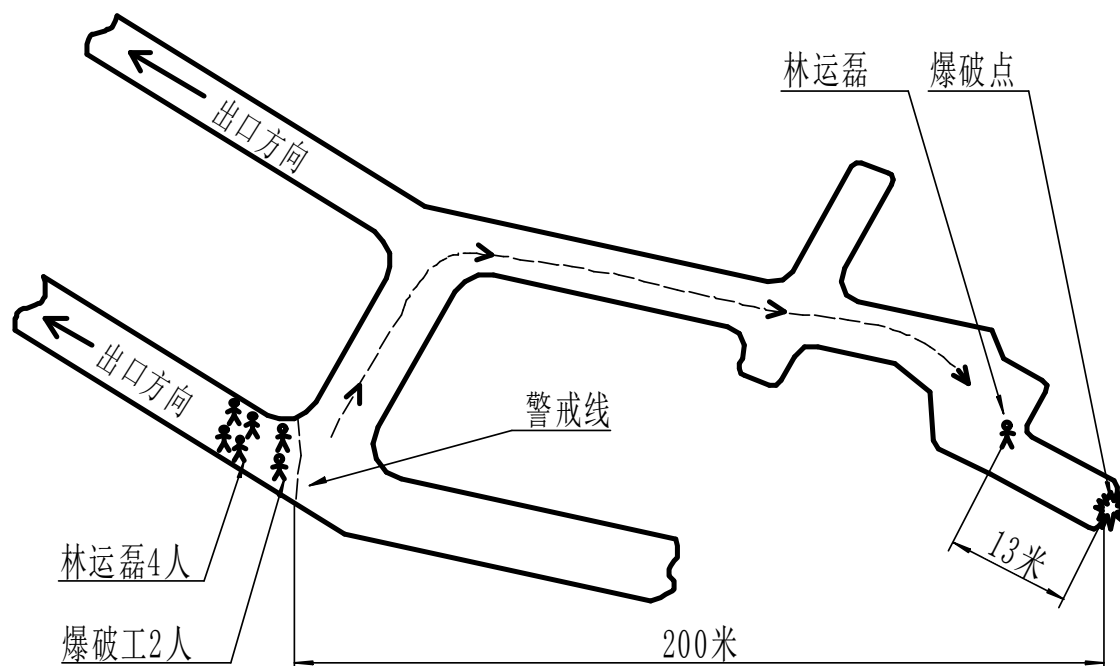
事故现场示意图

成后安全员胡松、爆破员张浩清理现场后在距离爆破点 200 米外处巷道设置警戒线，准备实施爆破作业。浙江中冶凿岩组长林运磊同凿岩工韩国东、熊明涛、李昌文 4 人站在警戒线外，位于民爆破公司安全员胡松、爆破员张浩身后不远处。
