辽宁博翔环保科技有限公司

“11·20”其他爆炸一般事故调查报告

2022年11月20日13时20分,辽宁博翔环保科技有限公司发生一起其他爆炸事故。爆炸地点位于该公司储罐区,造成山东省昱通安装有限公司两名施工人员一死一伤。

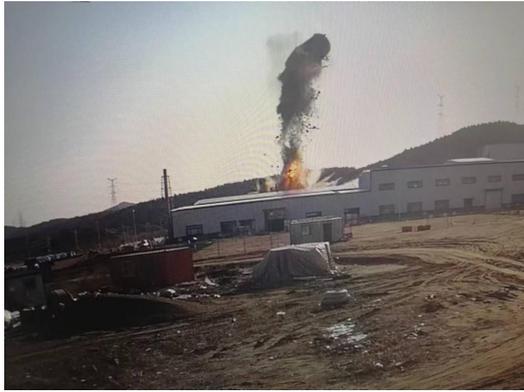
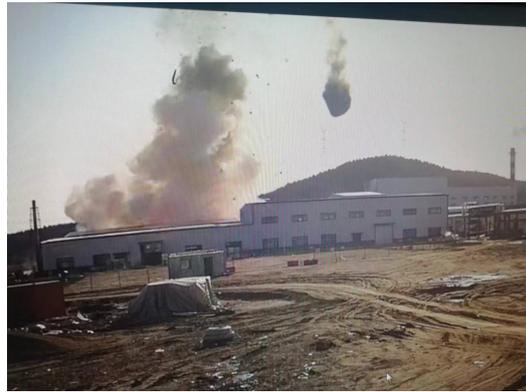
博翔环保公司生产区域监控视频远距离监控到爆炸过程。

图一1 7#储罐爆炸瞬间监控视频截屏照片

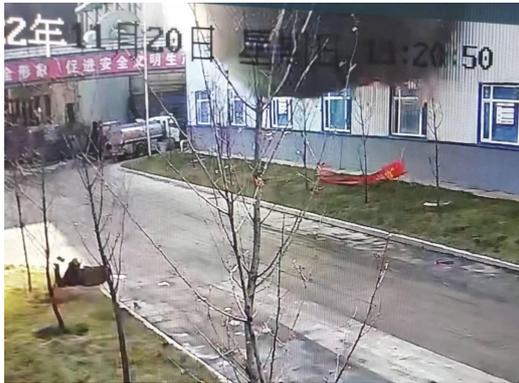
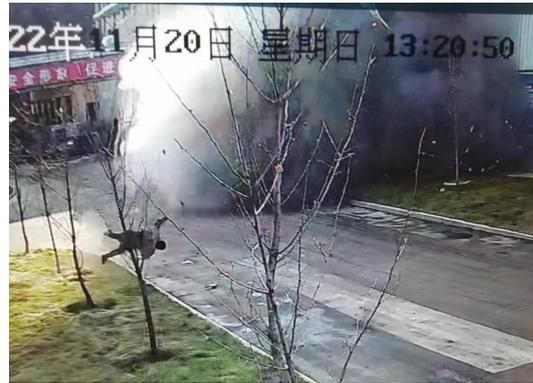
图一2 7#储罐及王虎落地前瞬间监控视频截屏照片

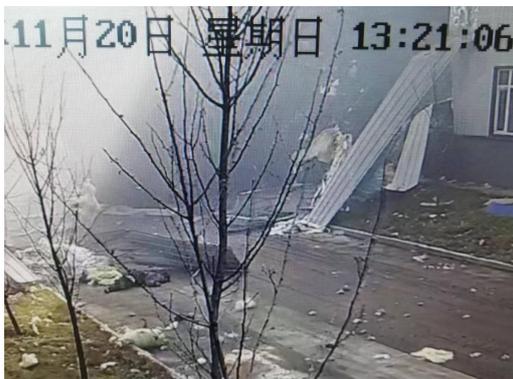
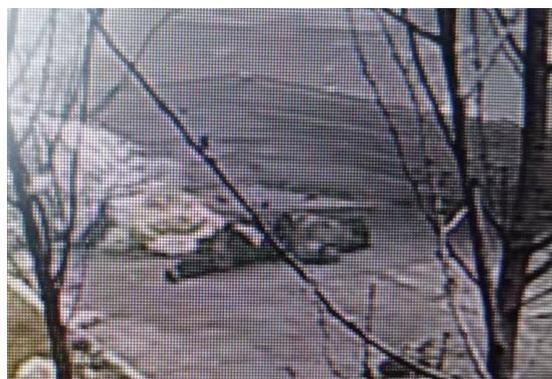
图一3 7#储罐及王虎落地后监控视频截屏照片

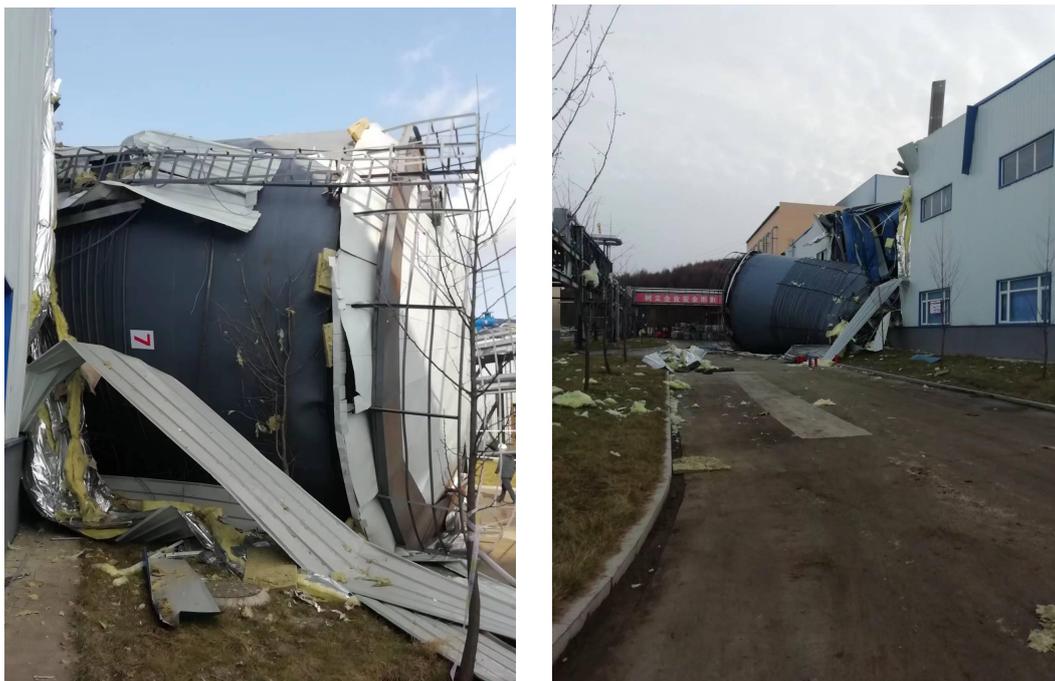
爆炸将 7#储罐罐筒及封顶整体（罐筒、封顶加保温层、围栏等附件总重量约 30 吨）蹦出原安装位置 100 余米，飞到博翔环保丁类仓库东侧落地，造成丁类仓库东侧轻钢结构墙体局部损坏。

图一4 7#储罐坠落后照片

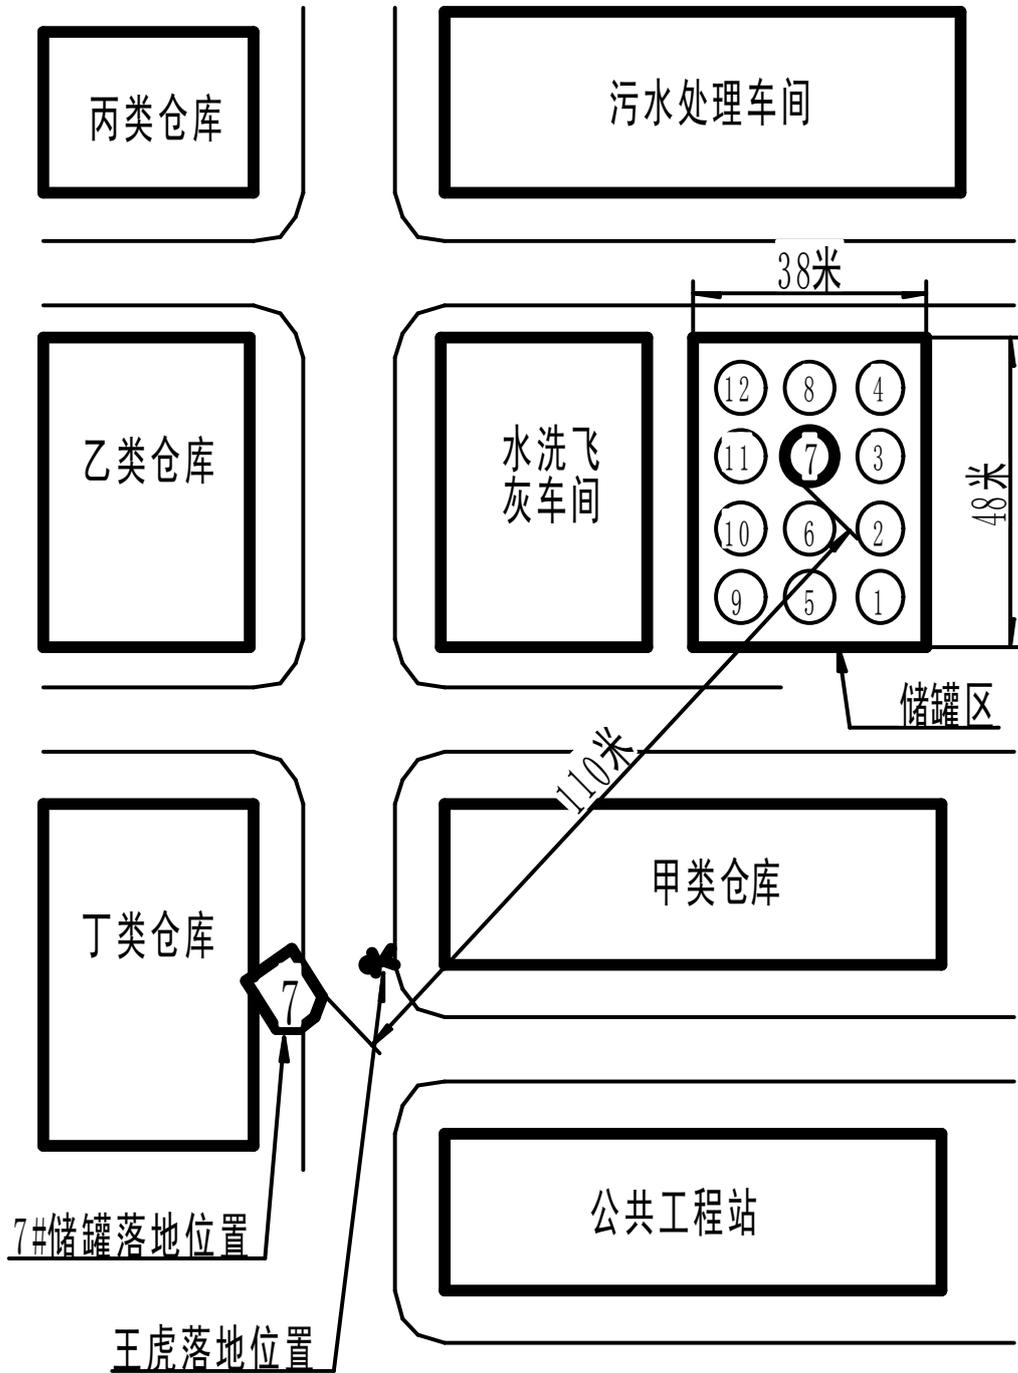
事故现场平面示意图

爆炸造成 7#储罐损毁，罐筒与罐底脱离、罐筒及封顶整体崩出，罐底严重扭曲变形，罐内储存待处置的 386 吨高盐废水全部流淌到地面（储罐区有围堰没有外漏扩散）。

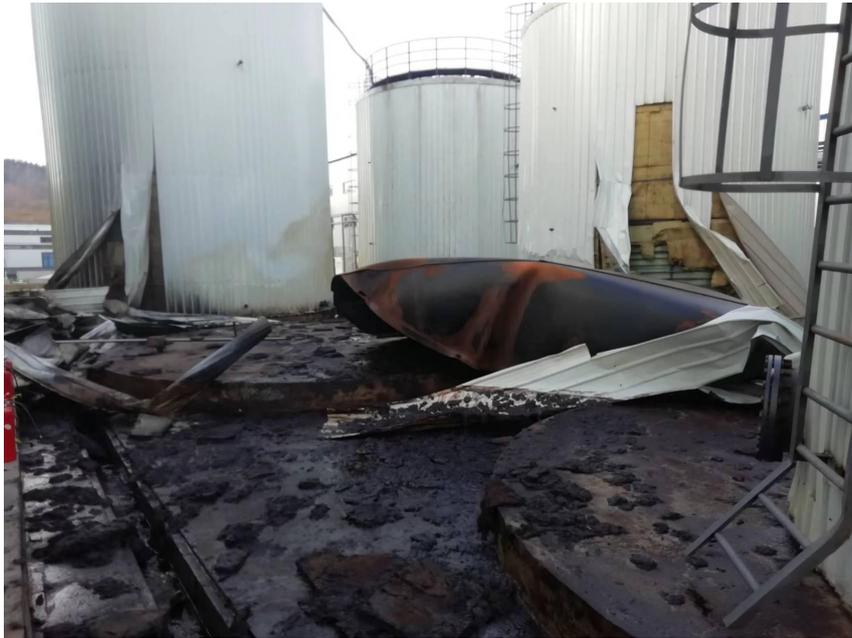
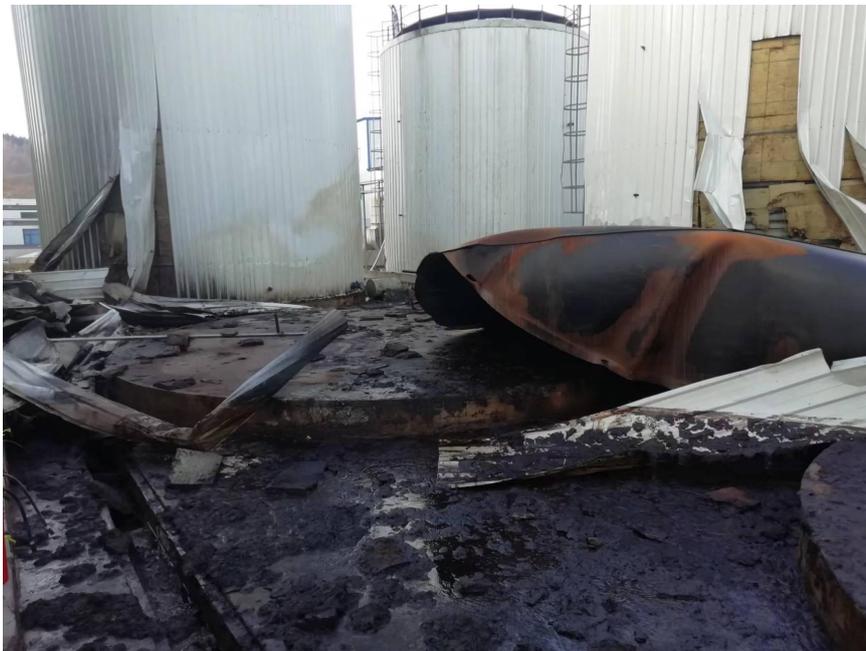
与 7#储罐相邻 6#、2#、8#等储罐有不同程度损伤。

图一5 储罐区照片
